# Fachadismo expandido

Instrumentalización del patrimonio  
local del Centro Histórico de Málaga

Trabajo final para la obtención del grado de Máster en Diseño Urbano: Arte,  
Ciudad, Sociedad

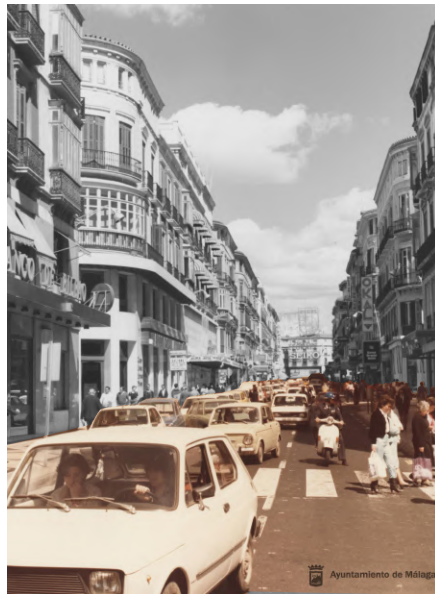
Fig. 1. Detalle del plano de suelo del espacio público. Calle Larios en los años 70. Fuente: Archivo Municipal de Málaga. Gráfico del autor.

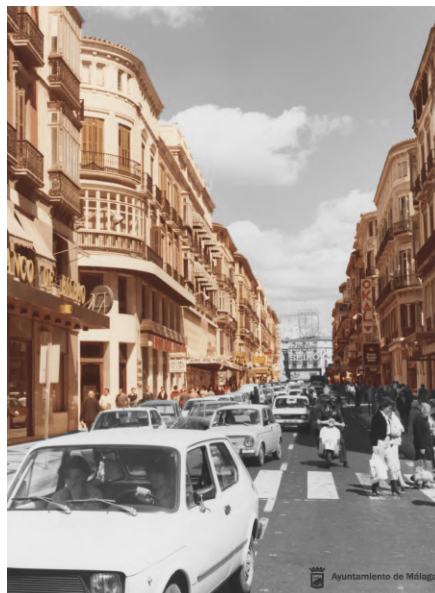
Fig. 2. Detalle del plano vertical del espacio público. Fuente: Archivo Municipal de Málaga. Gráfico del autor.

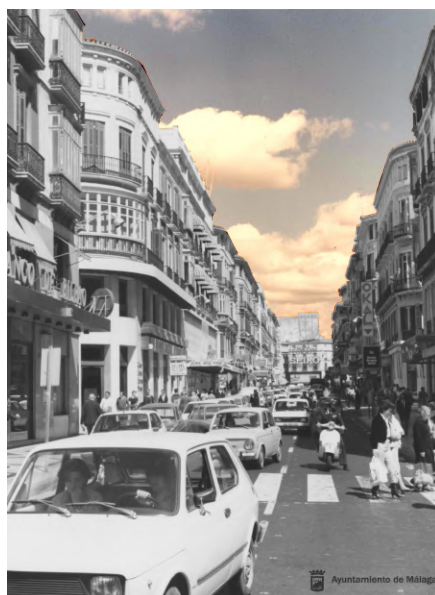
Fig. 3. Detalle del plano del aire del espacio público. Fuente: Archivo Municipal de Málaga. Gráfico del autor.

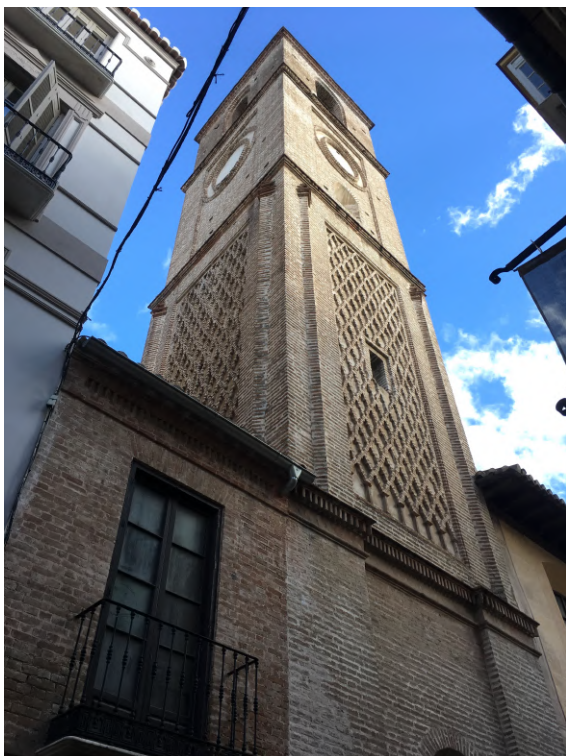
Fig. 14. Detalle de la torre campanario con paños de sebka de la parroquia BIC Santiago Apóstol. Fotografía del autor.

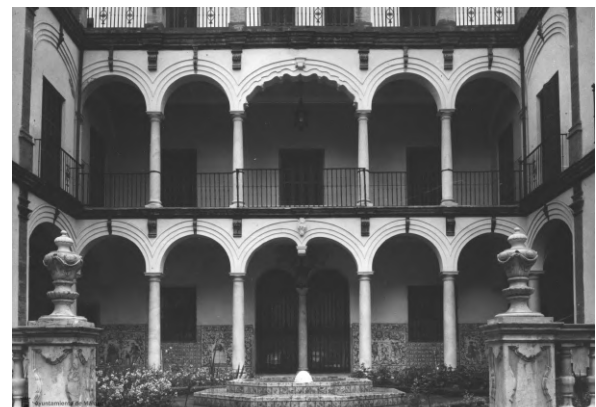
Fig. 18. Arcada columnada del patio interior del Palacio Episcopal de Málaga.  
Fuente: Archivo Municipal de Málaga.

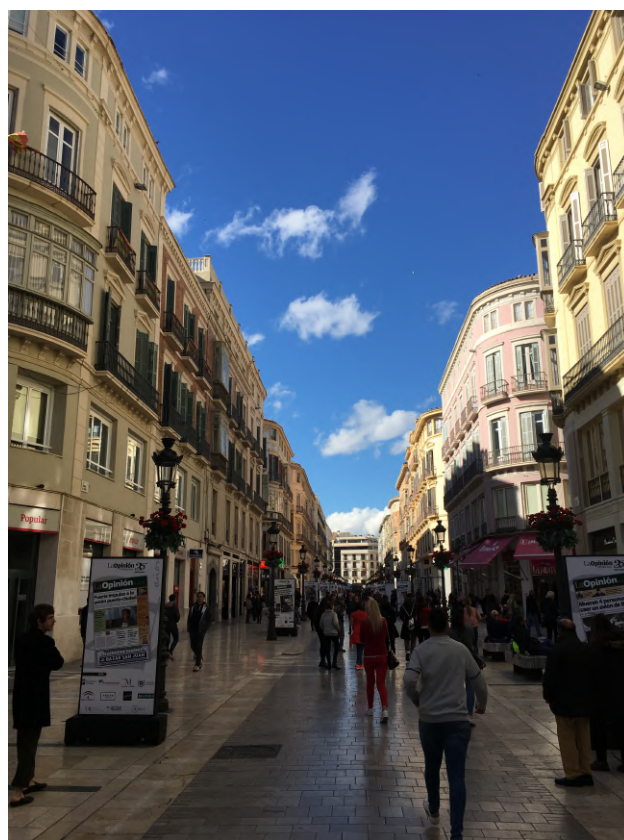
Fig. 24. Calle Larios en la actualidad, donde podemos ver los típicos chaflanes curvos de las edificaciones.

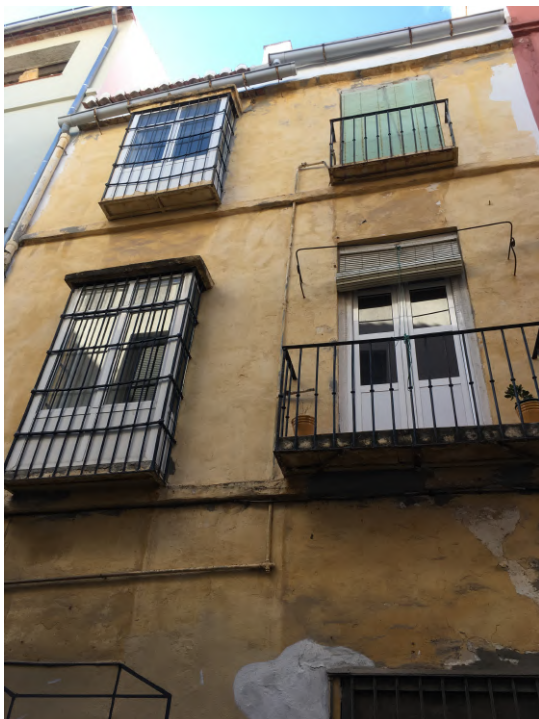
Fig. 27. Nº 15 de c/ Arco de la Cabeza. Ejemplo de residencia barroca, en donde apreciamos vanos completamente enrejados, uno de los elementos más característicos del barroco andaluz.

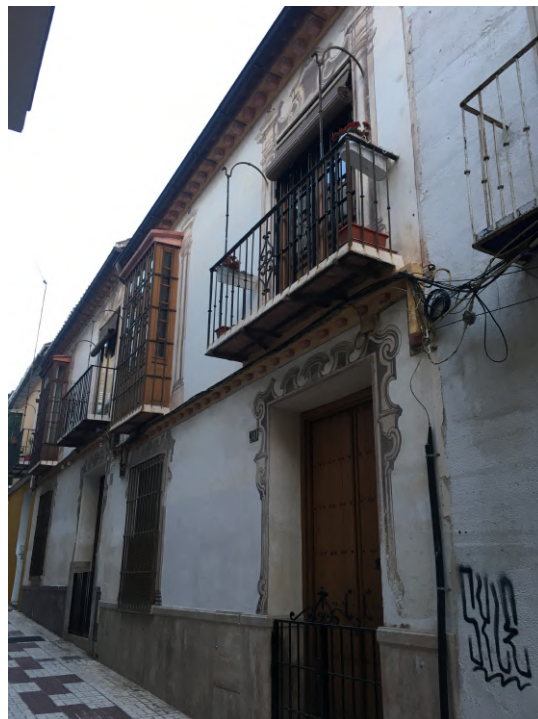
Fig. 28. Nº 10 de c/ Hinestrosa, residencia barroca, con planta baja más un piso, en cuyos paramentos se aprecian composiciones pictóricas.

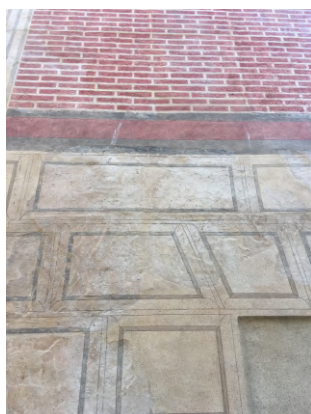
Fig. 29. Pinturas que fingen materiales constructivos. Fotografía del autor.

Finalmente, como ya se ha mencionado, una riquísima ornamentación afiligranará muros y paramentos, siendo una de las composiciones más extendida la reproducción sobre el enfoscado del enladrillado, una simulación pictórica que, a modo de trampantojo, finge la fábrica de ladrillos utilizada en los muros pero librándola de impurezas e incorrecciones a través de la regularidad. Coetáneamente, la historiadora del arte Rosario Camacho insiste en la evolución temática a lo largo del siglo XVIII: en un primer estadio, coincidente con el primer tercio del siglo, se aprecia un auge de la ornamentación geométrica, heredera de las decoraciones hispanomusulmanas; a mediados del siglo surgen tipologías decorativas basadas en diseños arquitectónicos, con decoraciones de guirnaldas y pilastras que articulan el paramento; tras ello, en el último tercio del siglo las pinturas murales adquieren un papel emblemático, devocional y mitológico con la plasmación de escenas y temas figurativos (CAMACHO, Rosario, 1996).

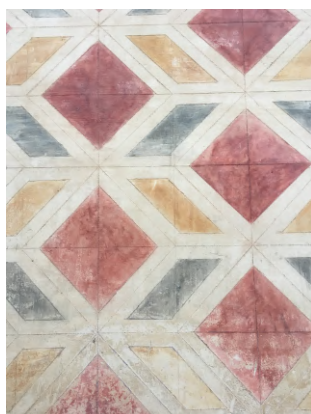
Fig. 30. Pinturas con decoraciones geométricas. Fotografía del autor.

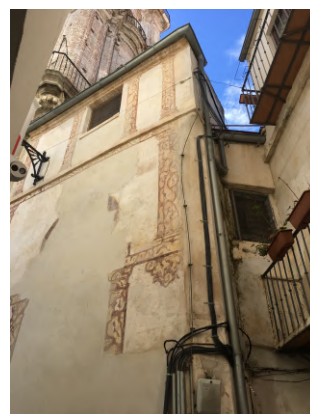
Fig. 32. Pinturas con diseños que simulan arquitecturas. Fotografía del autor.

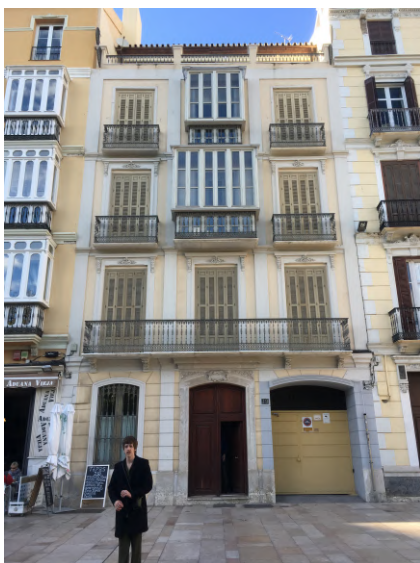
Fig. 34. Nº 19 de c/ Cortina del Muelle. Inmueble del s. XIX en estilo ecléctico. Destacan las cerrajerías de fundición y los recercados con molduras.  
Fotografía del autor.

varias parcelas edificadas a través de un perímetro de fachadas unitario, según el proyecto de Rafael Mitjana. Por tanto, la arquitectura malagueña del siglo XIX sería más afín a los postulados eclécticos, cuyas edificaciones crecen en altura, adquiriendo una mayor dimensión y un carácter plurifamiliar. Simultáneamente, el protagonismo que había caracterizado al patio durante el barroco pierde peso, generando una nueva distribución interna dirigida hacia las fachadas, lo que se manifestará en un aumento de las aperturas a través de cierros en madera, con grandes ventanales y miradores acristalados<sup>13</sup>. Por otro lado, los elementos decorativos de este período se contraponen a los del barroco, ya que la decoración se desvincula del paramento y comienza a sobresalir del plano de fachada a partir de trabajos de relieves en los marcos de las ventanas, principalmente a través de ménsulas o sobredinteles. Por último, la cerrajería también sufre cambios considerables, abandonando el dinamismo de las barandillas por una mayor complejidad formal en las barras de fundición (CASADEVALL SERRA, Joan, 1999).

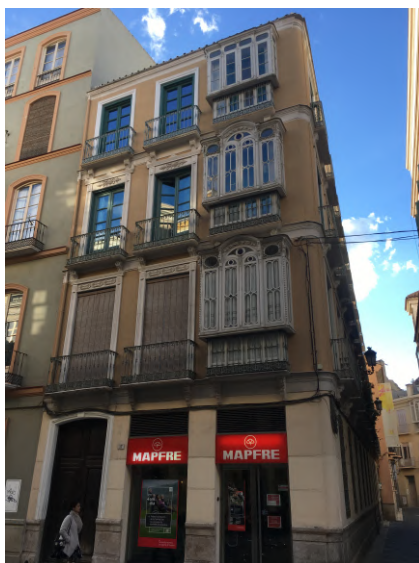
Fig. 35. Nº 37 de c/ Carretería. Inmueble en estilo decimonónico malagueño. Destacan los sobredinteles decorados.  
Fotografía del autor.

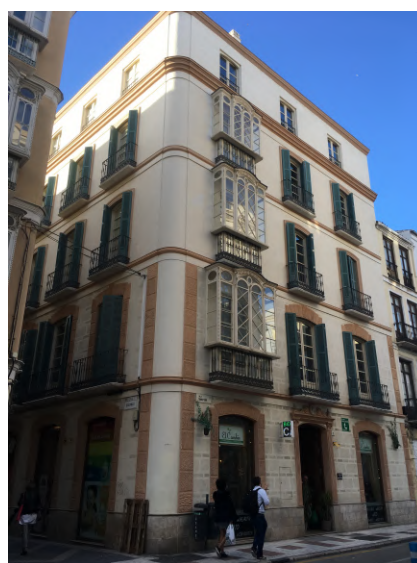
Fig. 36. Nº 39 de c/ Carretería. Inmueble decimonónico con cierros de madera acristalados, uno de los elementos más característicos de la época.  
Fotografía del autor.

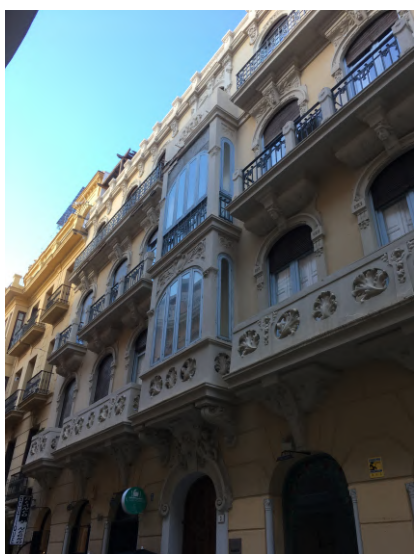
Fig. 37. Nº 3 de c/ Echegaray. Inmueble modernista, con balaustrada en piedra artificial con incisiones florales. Fotografía del autor.

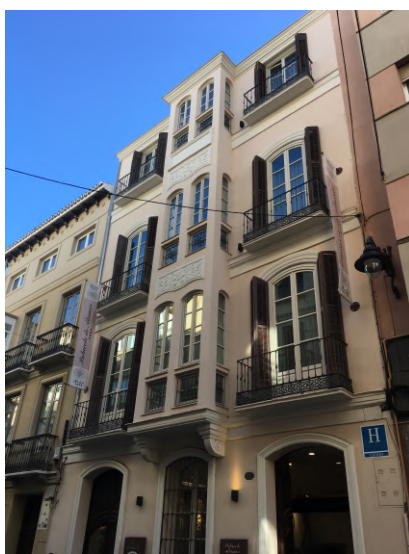
Fig. 38. Nº 20 de c/ Álamos. Inmueble de principios del s. XX en el que podemos apreciar una tribuna de tres plantas. Fotografía del autor.

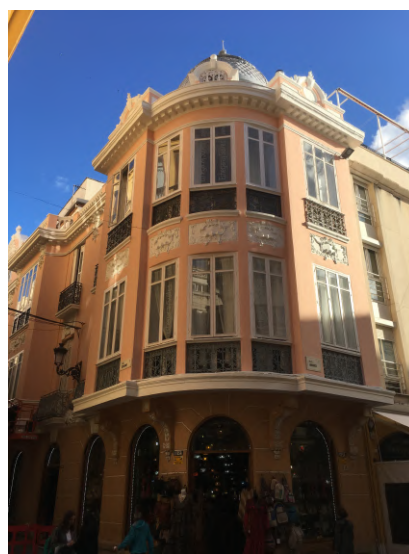
Fig. 39. Nº 2 de c/ Echegaray. Inmueble modernista, con chaflán curvo a modo de tribuna y cúpula de remate. Fotografía del autor.

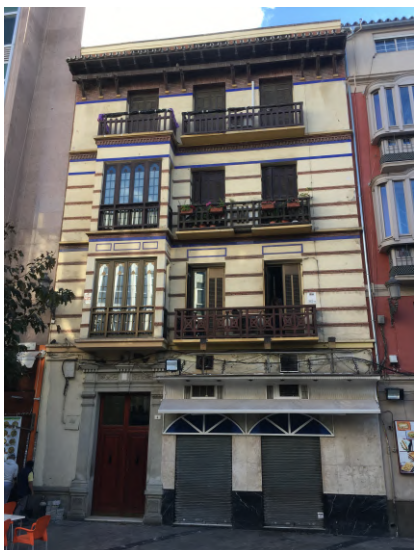
Fig. 40. Nº 4 de plaza Echegaray. De estilo regionalista, destaca el uso de la decoración de azulejos y ladrillos vistos. Fotografía del autor.

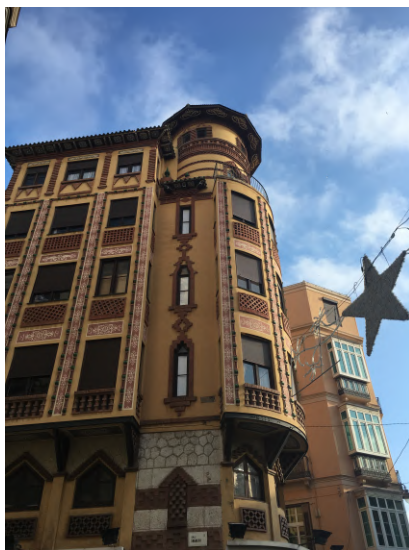
Fig. 41. Nº 5 de c/ Sagasta. Inmueble regionalista con tribunas, aleros y decoraciones en ladrillo visto. Fotografía del autor.

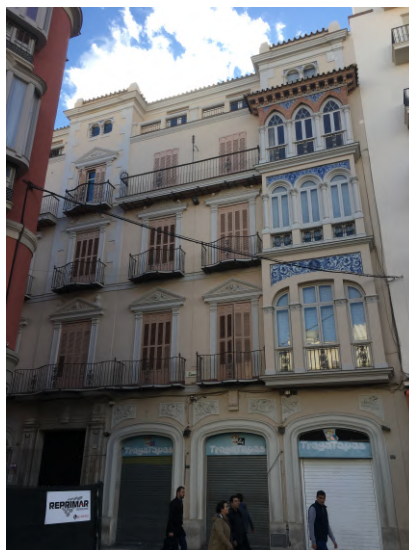
Fig. 42. Nº 11 de c/ Calderería. Inmueble modernista historicista con decoración cerámica y tribunas rematadas. Fotografía del autor.

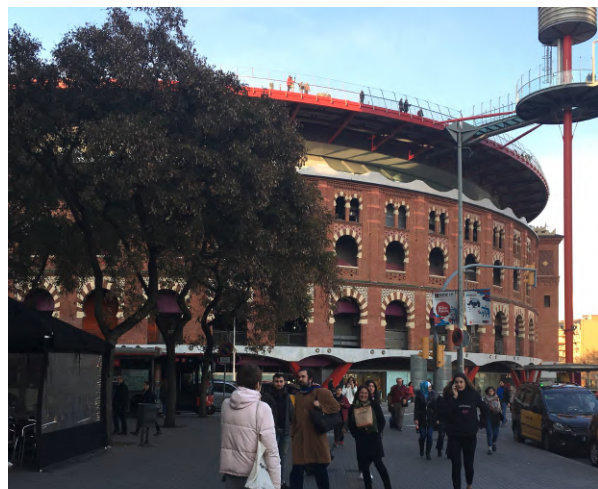
Fig. 45. Ejemplo de fachadismo realizado en la antigua plaza de toros de *Les Arenes*, situada en la plaça d'Espanya en Barcelona, reconvertida en un centro comercial. Fotografía del autor.

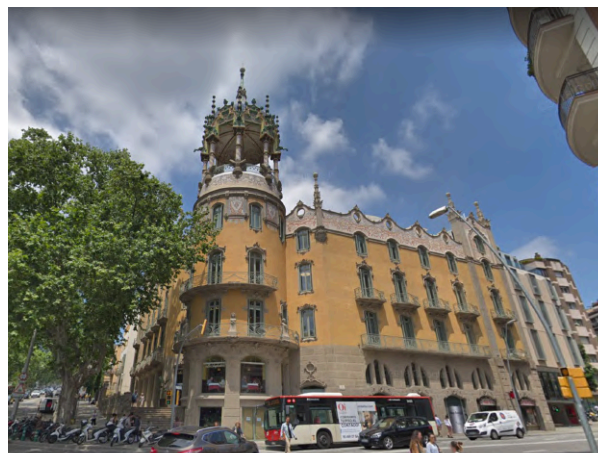
Fig. 46. Edificio de *La Rotonda* — Passeig de Sant Gervasi nº 51-53—, otro ejemplo más de fachadismo en la ciudad condal. Fuente: Google Maps.

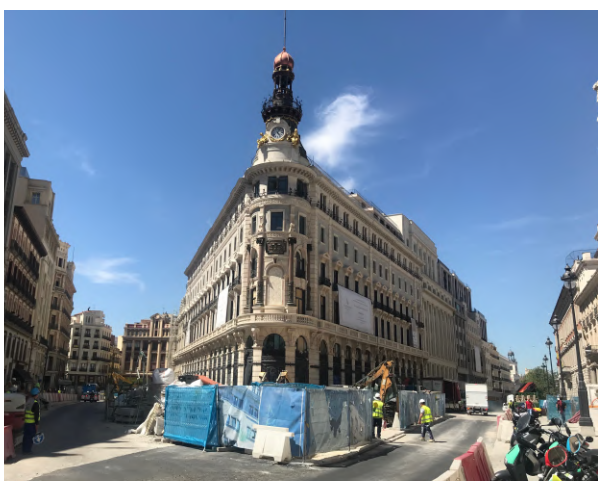
Fig. 48. El inmueble patrimonial de La Equitativa, situado en el nº 14 de c/ Alcalá, tras las actuaciones de la Operación Canalejas.

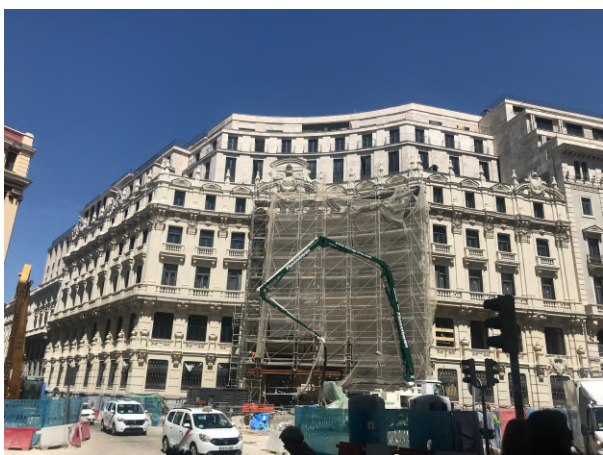
Fig. 49. El edificio histórico del Banco Hispano Americano, en plaza de Canalejas. Las obras de fachadismo han alterado considerablemente el plano vertical, pues el edificio ha crecido tres plantas en altura para salvar la diferencia de alturas con el inmueble colindante.

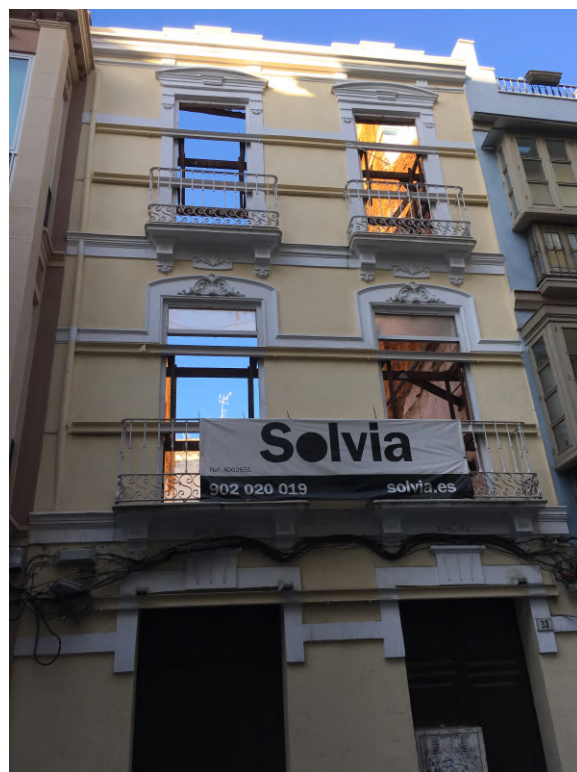
Fig. 50. Fachadismo realizado en el nº 33 de c/ Álamos, Málaga. Ejemplo de visuales caladas y de permeabilidad debido a la pérdida del interior arquitectónico. El inmueble en cuestión lleva desde 2008 vaciado, afectando a la calidad del paisaje urbano. Fotografía del autor.

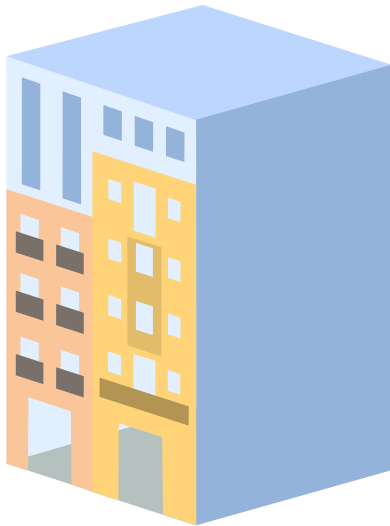
Fig. 54. Cuarto tipo de fachadismo.  
Gráfico del autor.

fachadas. Asimismo, en muchos de los ejemplos adscritos a estos tipos se aprecia cómo las fachadas históricas se convierten en meros elementos cosméticos, telones decorativos a modo de atrezzo desvinculados de cualquier finalidad estética o arquitectónica. En ocasiones, la elevación en altura de los edificios intervenidos se ve motivada por la diferencia de alturas entre edificaciones colindantes, sirviendo para reducir el impacto visual de esta descompensación e, incluso, para eliminar la exposición de medianeras.

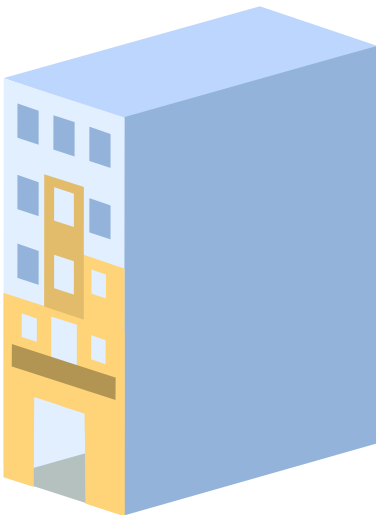
Fig. 55. Quinto tipo de fachadismo.  
Gráfico del autor.

Finalmente, en el quinto tipo, los cambios fundamentales se originan en el paisaje urbano, ya que las nuevas edificaciones abandonan su carácter ambiental histórico y producen especies de collages arquitectónicos. En cuanto al sexto, este provoca alteraciones significativas a varias escalas debido al desdoblamiento del plano vertical a partir de la producción de dos fachadas superpuestas. Por un lado, si realizamos una sección transversal de la calle, vemos como la caja del espacio público deja de estar contenida por el plano del suelo y por dos planos de fachadas a cada extremo de calle; en su lugar, dos planos de fachadas superpuestos, en cuyo intersticio se genera una especie de corredor o pórtico no cubierto, formarían uno de los frentes de la calle, desencadenando una desalineación en el plano de fachadas y un estrechamiento de la distancia del ancho de la calle. Por esta vía, la fachada histórica queda desvinculada de su función arquitectónica de continente al no contener ningún espacio, convirtiéndose en una especie de ejercicio escultórico, una piel impostada con resonancias de los ornatos propios de la arquitectura efímera del barroco.

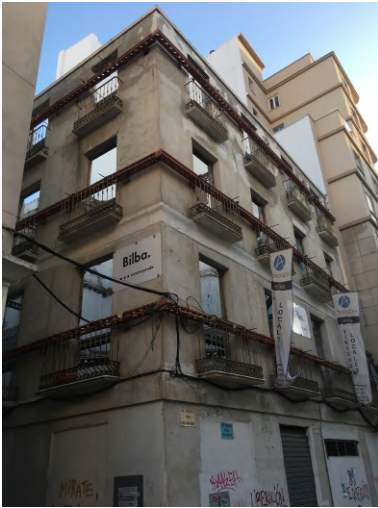
Fig. 57. Nº 34 de c/ Granada. Primer tipo. Vaciado de un único inmueble con mantenimiento del parcelario histórico.  
Fotografía del autor.

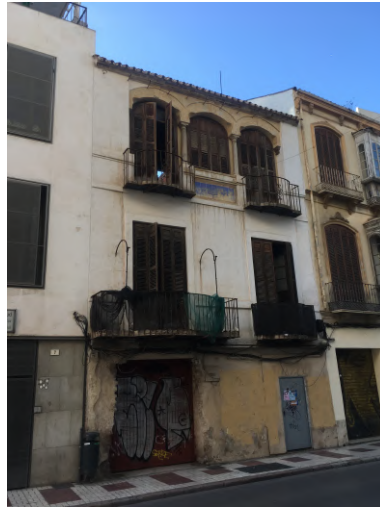
Fig. 58. Nº 9 de c/ Carretería. Primer tipo. Conservación del ambiente histórico del paisaje urbano. Vaciado camuflado por el mantenimiento de las carpinterías.  
Fotografía del autor.

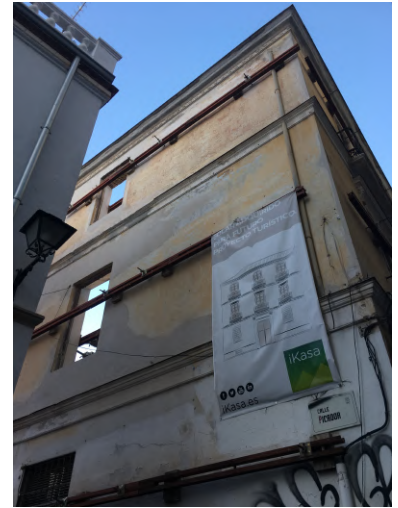
Fig. 59. C/ Beatas con c/ Picador. Primer tipo. Mantenimiento íntegro del perímetro de fachadas del plano vertical.  
Fotografía del autor.

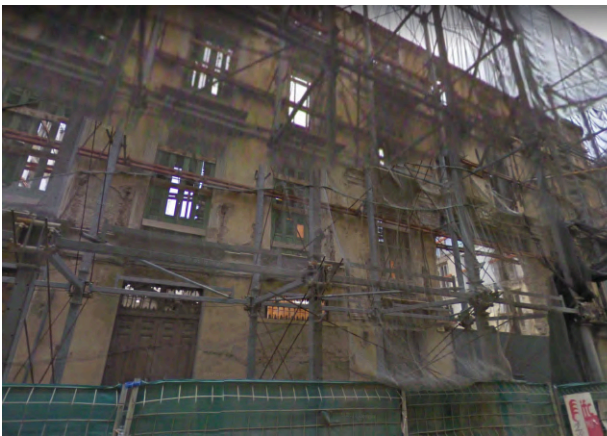
Fig. 60. Nº 18-20 de c/ Sebastián Souvirkón durante las obras. Vaciado del interior arquitectónico de cuatro parcelas históricas, desapareciendo la distribución del espacio interior de las edificaciones históricas.  
Fuente: Google Maps.

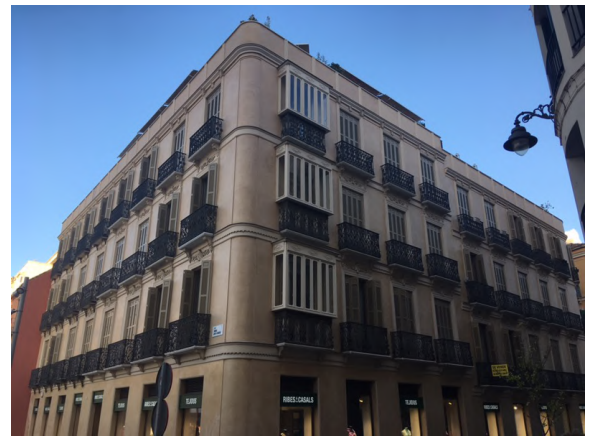
Fig. 61. El mismo fachadismo de c/ Sebastián Souvirkón tras la finalización de las obras. El nuevo contenido arquitectónico queda camuflado por el plano de fachadas histórico.  
Fotografía del autor.

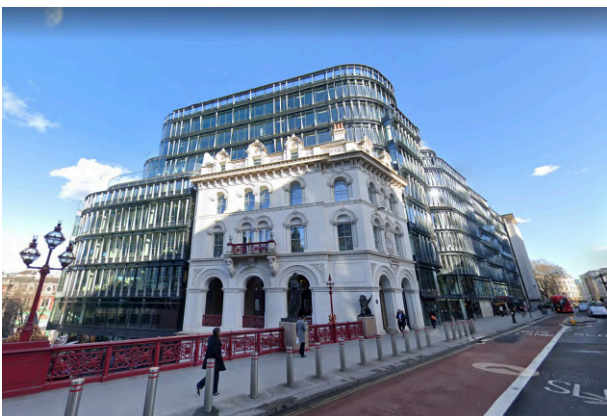
Fig. 62. Amazon Headquarters, Londres. Tercer tipo. Expansión del plano de fachadas en altura y en anchura. Reconocimiento del nuevo continente contemporáneo.  
Fuente: Google Maps.

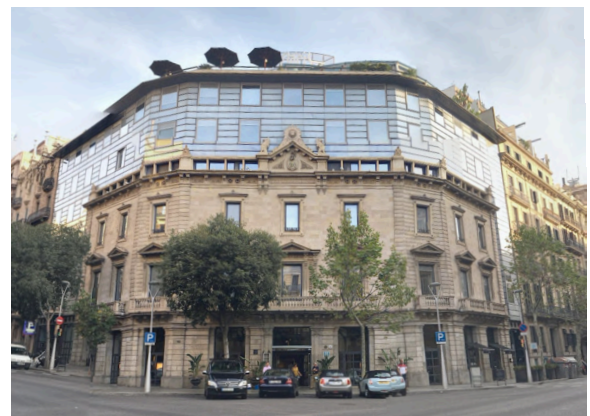
Fig. 63. Hotel Claris, Barcelona. Tercer tipo. Crecimiento del continente en altura y en anchura. Eliminación de exposición de medianeras al compensar las alturas.  
Fuente: Google Maps.

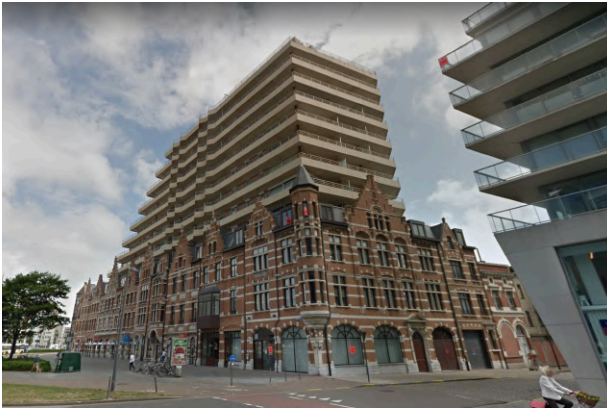
Fig. 64. Ernest Feysplein Street, Ostende. Cuarto tipo. Crecimiento del plano vertical y reducción de la visualización del plano del aire. Nula relación compositiva entre el continente y contenido.  
Fuente: Google Maps.

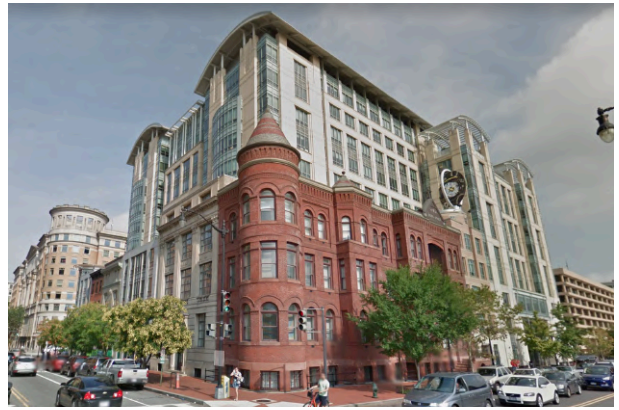
Fig. 65. The Keck Center, Washington D.C. Cuarto tipo. Crecimiento del continente a través de una composición unitaria frente a la diversidad compositiva de las fachadas históricas.  
Fuente: Google Maps.

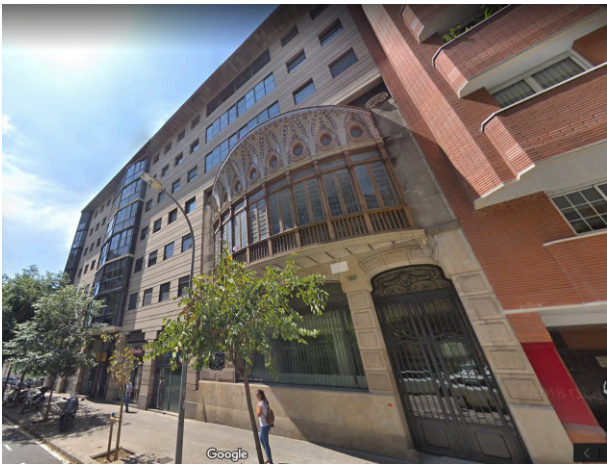
Fig. 66. Inmueble en el nº 193 de c/ Calàbria, Barcelona. Quinto tipo. Conservación parcial de la entrada y del mirador del inmueble histórico, eliminando el resto de elementos.  
Fuente: Google Maps.

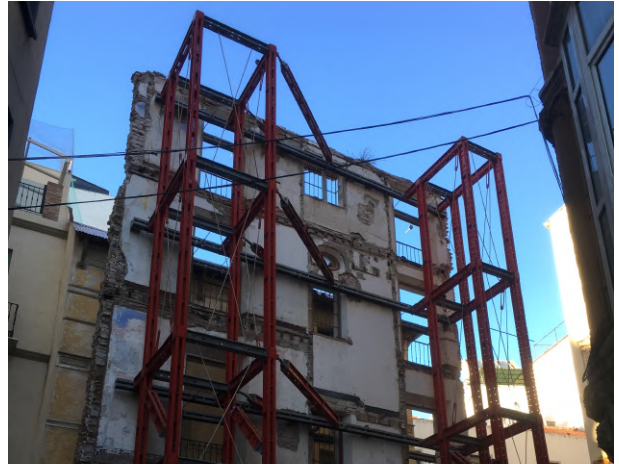
Fig. 67. Nº 4 de c/ Don Juan de Málaga. Quinto tipo. Mantenimiento de un único frente de fachada, destruyendo el resto del perímetro de fachada.  
Fotografía del autor.

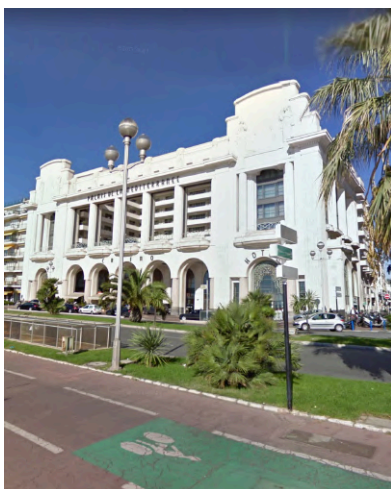
Fig. 68. Palais de la Méditerranée, Niza. Sexto tipo. Uso de la fachada histórica como telón del nuevo continente, que queda retraído.  
Fuente: Google Maps.

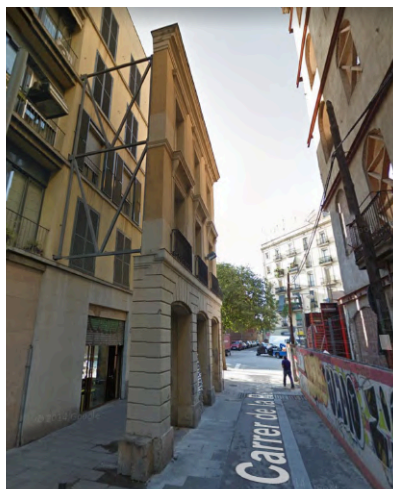
Fig. 69. Nº 41 de c/ de la Reina Amàlia, Barcelona. Sexto tipo. Estrechamiento del ancho de la calle al surgir tres planos de fachada.  
Fuente: Google Maps.

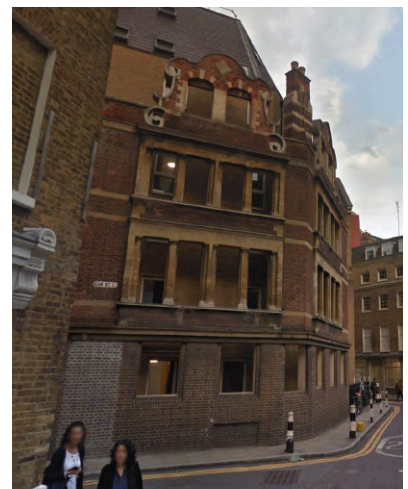
Fig. 70. Inmueble situado en Artillery Lane, Londres. Sexto tipo. La fachada histórica recubre el nuevo inmueble, quedando ambas superpuestas.  
Fuente: Google Maps.

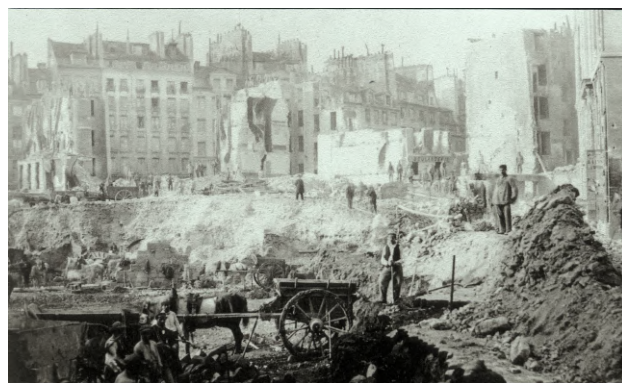
Fig. 71. *Éventrement* realizado durante la Haussmanización del centro histórico de París para permitir la apertura de la Avenue de l'Opéra.

Bien conocido es el caso de París y las transformaciones urbanísticas a la que se vio sometida bajo el mandato del Barón Haussmann (1809—1891). Actuando según el prisma del higienismo urbanístico, una serie de drásticas intervenciones entre 1853 y 1869 buscaron la renovación de la ciudad, de manera que se garantizaran los requisitos mínimos de salud pública, a la vez que se mejoraban las conexiones y se embellecía y modernizaba el paisaje urbano. Para efectuar dicho objetivo, se procedió al derribo de numerosas áreas de edificaciones históricas del centro parisino. Conocido en francés como *éventrement*<sup>15</sup>, esta técnica se basó en la perforación de la trama urbana edificada con el fin de obtener grandes y espaciosos bulevares y plazas, que ayudarían a la iluminación y la ventilación de los inmuebles (EL HADDAD, Marie, 2017). Estas beligerantes acciones conllevaron, desafortunadamente, la desaparición del París medieval, a la par que fueron el motor de procesos que en la

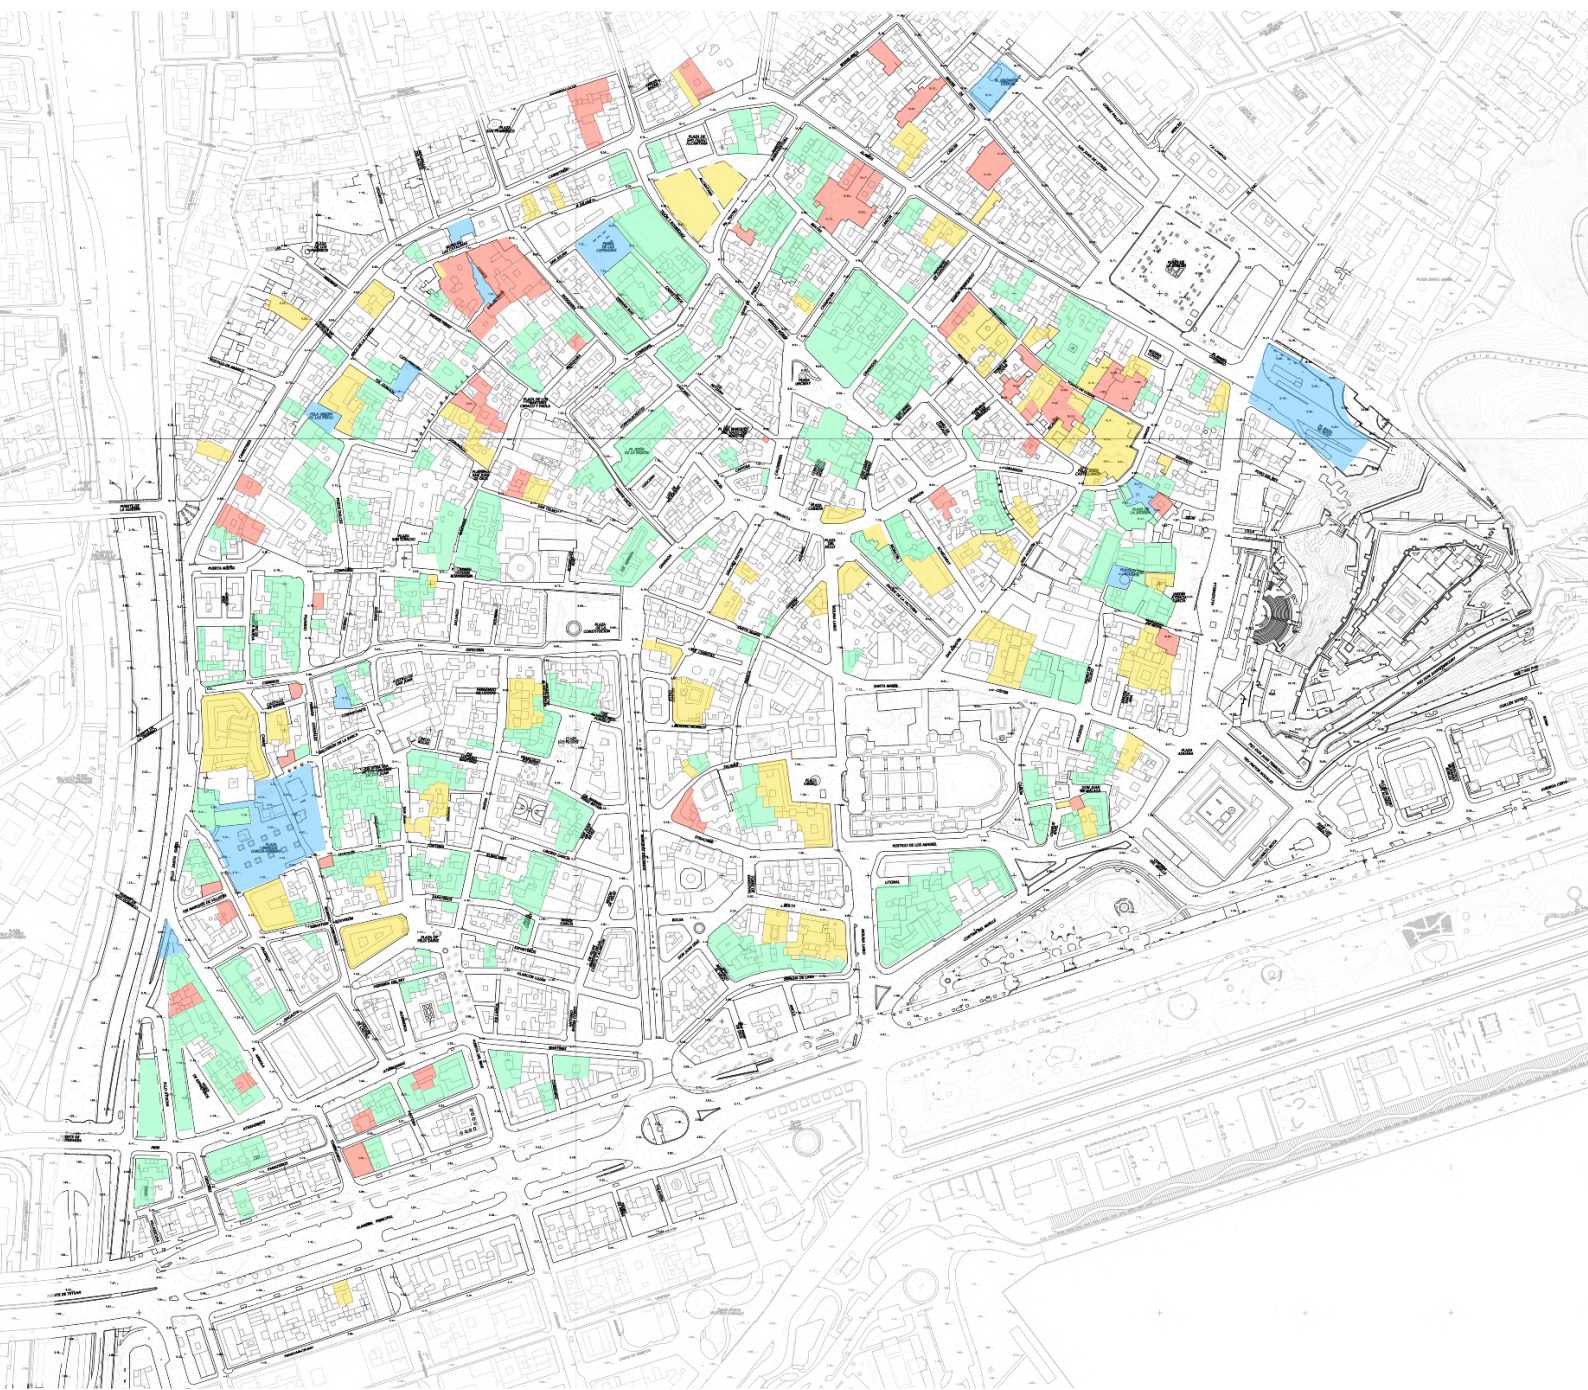
Fig. 75. Plano de las intervenciones de modificación o alteración de la fábrica edilicia histórica del Centro Histórico de Málaga.

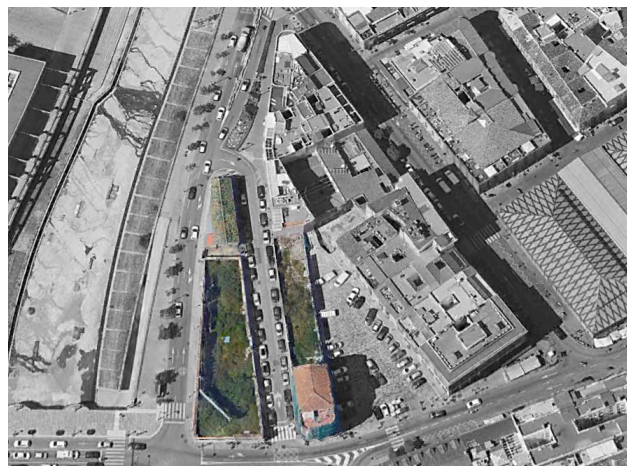
Fig. 76. Solares vacíos situados en la zona de Hoyo de Esparteros y Pasillo de Atocha tras la demolición de las edificaciones históricas.

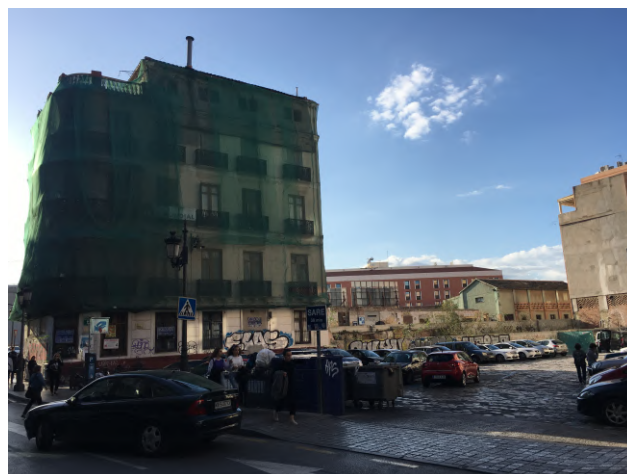
Fig. 77. La Mundial antes de su destrucción y los solares colindantes. La zona de Hoyo de Espartero, actualmente usada como parking, es uno de las áreas más críticas del espacio público del Centro Histórico.

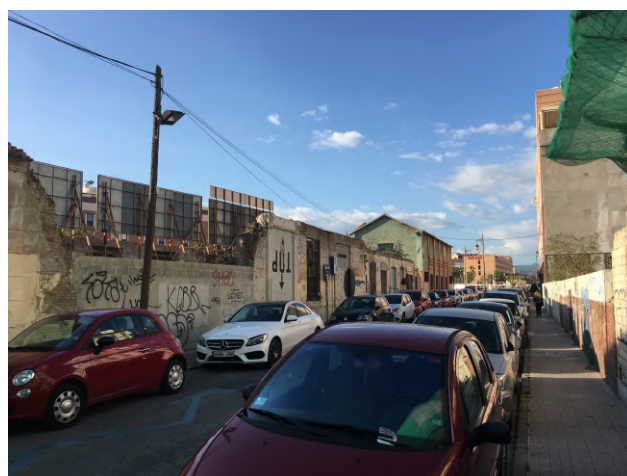
Fig. 78. Espacio público de c/ Pasillo de Atocha deteriorado debido a la demolición y el abandono de las parcelas colindantes durante años.

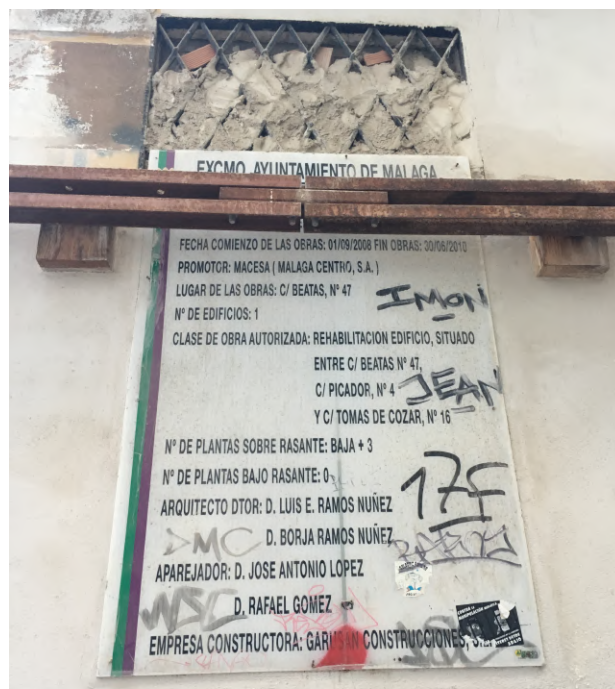
Fig. 85. Inmueble nº 47 de c/ Beatas. Ejemplo de cartela de licencia de obra inexacta con la realidad de la intervención, ya que no se ha procedido a la rehabilitación del edificio, sino a su fachadismo.

El último grupo de intervenciones reflejadas en el plano del levantamiento corresponde a edificios afectados por el uso del fachadismo, de los que se ha llegado a recopilar hasta un total de 117 inmuebles vaciados de su cuerpo arquitectónico interno. Es debido a ello que podemos determinar con sustento que se ha hecho un uso sistemático del fachadismo por parte de la gestión, lo que supone una contradicción con la filosofía de salvaguardia del patrimonio arquitectónico que debería implantar un Plan Especial de Protección. Además, nos hallamos de nuevo con una identificación incompleta de estos inmuebles por parte del PEPRI, ya que no recoge todas las ejecuciones de fachadismo que se han realizado en la trama del centro desde la vigencia del plan. En ocasiones, la información aportada llega incluso a ser errónea, puesto que se archivan actuaciones de fachadismo bajo otro tipo de denominaciones, lo cual dificulta saber los límites de las alteraciones llevadas a cabo en las obras<sup>3</sup>. Tal es el caso que inmuebles como el nº 52 de calle Carretería o el nº 47 de calle Beatas, objetos de fachadismo, anunciaban falsamente a través de las cartelas de licencia de ejecución de obras<sup>4</sup> que la clase de obra autorizada era la rehabilitación del edificio.

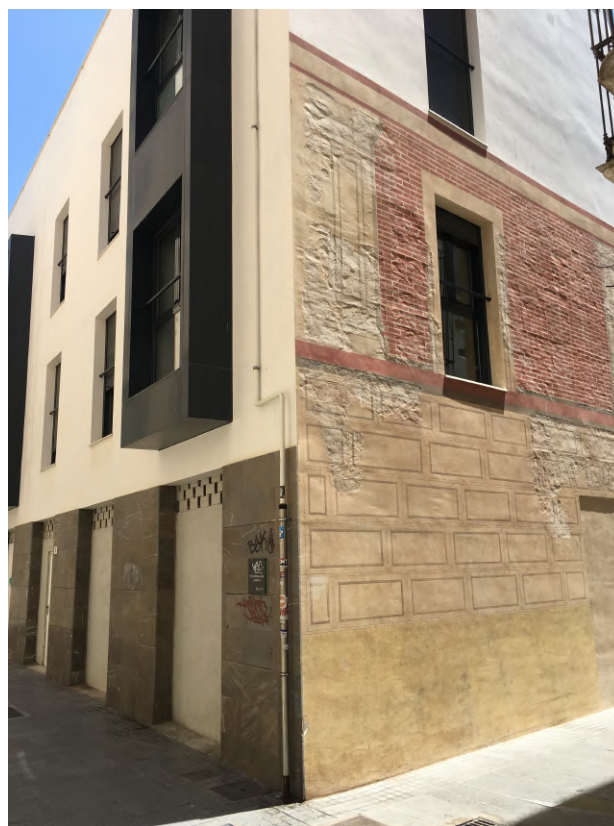
Fig. 86. Edificio nº 10 de c/ Muro de las Catalinas. Uno de los pocos ejemplos de quinto tipo de fachadismo en el área estudiada. Conservada principalmente debido a las pinturas barrocas halladas.

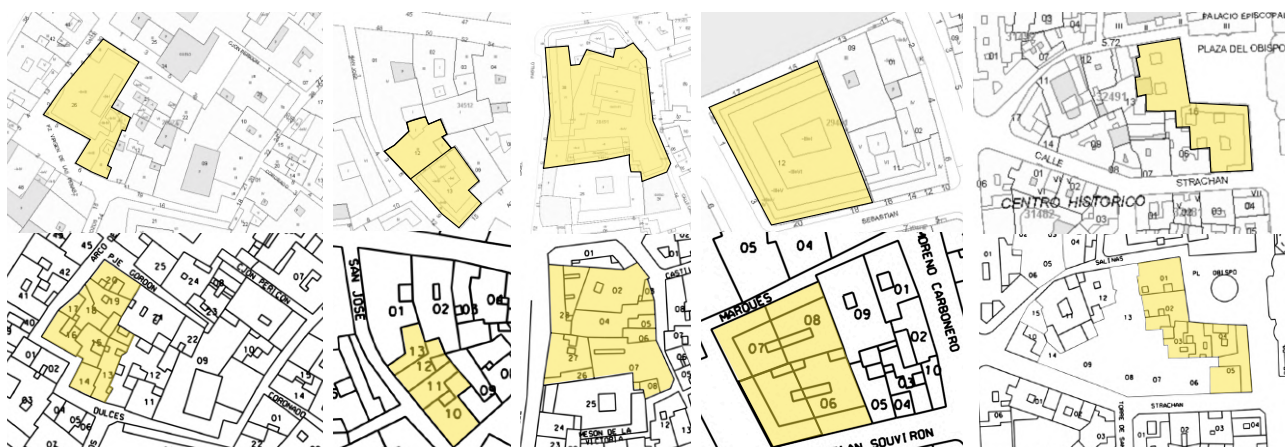
Fig. 87. Ejemplos de unificación de parcelas por fachadismo. Inmuebles de los nº 5 de plazuela Virgen de las Penas, nº 3-9 de c/ San José, Hotel Vincci Posada del Patio, nº 18-20 de c/ Sebastián Souvirón, nº 3 de plaza del Obispo, por orden correlativo.  
Gráfico del autor.

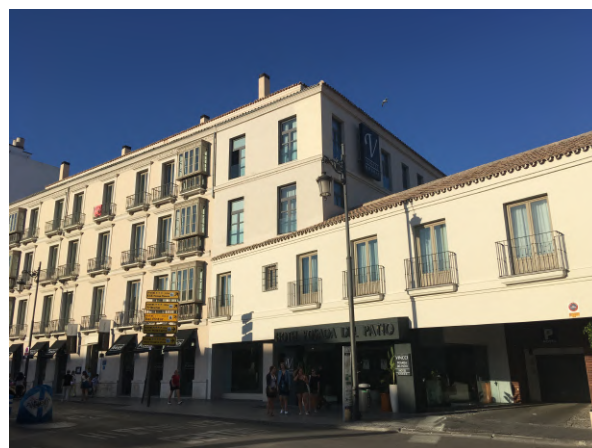
Fig. 88. Hotel Vincci Posada del Patio, situado en c/ Pasillo de Santa Isabel, uno de los casos de unificación de parcelas de inmuebles de distintos períodos históricos. Fotografía del autor.

Posada del Patio —posee una superficie gráfica de 1.802 m<sup>2</sup> y una construida de 9.108 m<sup>2</sup>—, para cuya construcción se intervino una posada y un inmueble del XVIII junto con 8 inmuebles del XIX, todos ellos caracterizados por una composición parcelaria muy dispar. También encontramos unificaciones más modestas, como los inmuebles de c/ San José, ambos compuestos por dos antiguas parcelas del XVIII —con una superficie gráfica de 100 m<sup>2</sup> y 160 m<sup>2</sup> respectivamente—. Por último, en el actual edificio de la esquina de la c/ Sebastián Souvirón con c/ de Olózaga se procedió a la unión de cuatro edificaciones colindantes, todos ellos erigidos originalmente en el siglo XIX bajo un concepto unitario de fachada, de ahí que su pérdida más significativa recaiga en la desaparición de sus cuatro patios interiores en favor de un nuevo gran patio central. La posible permisividad de la que hizo gala el Ayuntamiento ante estas acciones seguramente se deba al ámbito de protección al que pertenecen todos los inmuebles descritos (nivel de Protección Arquitectónica II).

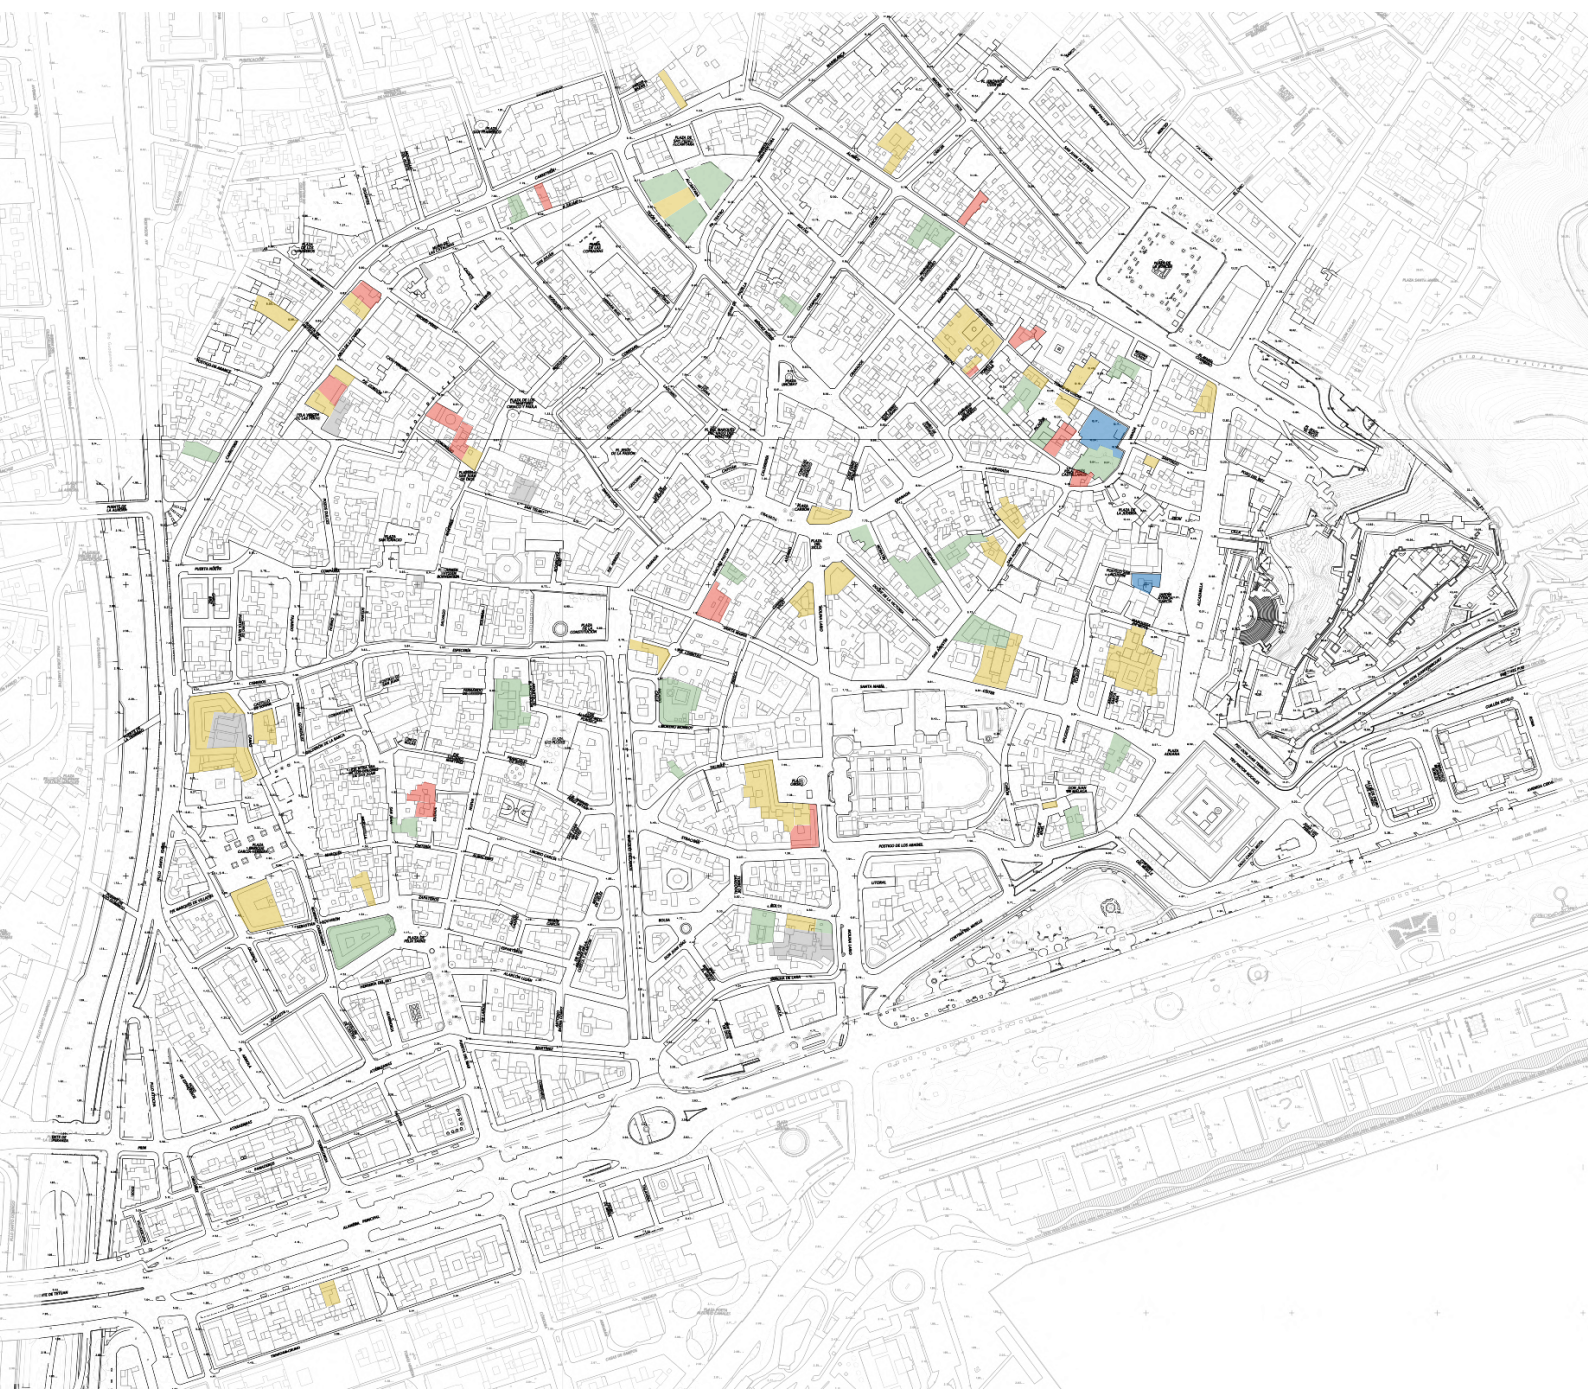
Fig. 90. Plano del nivel de protección de los inmuebles intervenidos por fachadismo en el área.

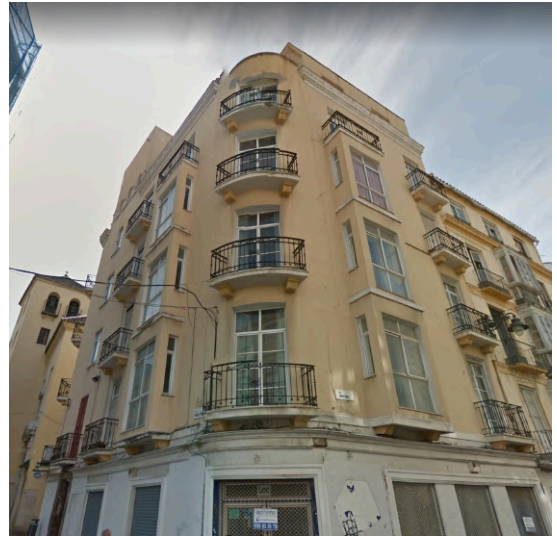
Fig. 91. Composición de la fachada del inmueble nº 52 de c/ Carretería antes de las obras de fachadismo, donde se aprecian el chaflán curvo, las tribunas y la ausencia de impostas entre cada una de las plantas.  
Fuente: Google Maps.

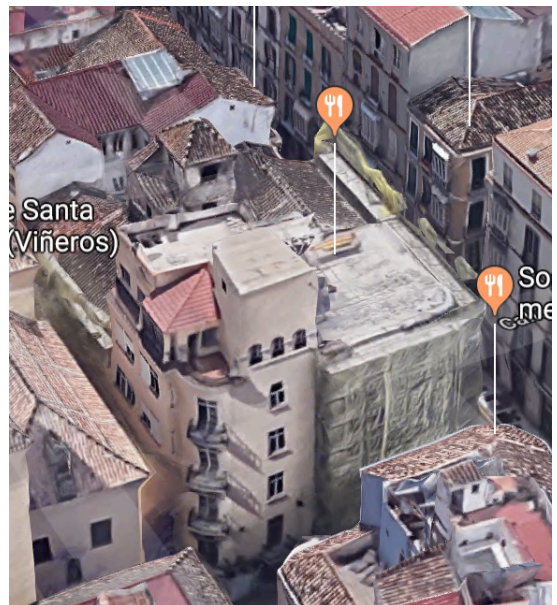
Fig. 92. Detalle del torreón existente antes del vaciado del edificio, desaparecido actualmente.  
Fuente: Google Maps.
